***Mit'a* para el Inca: conexiones entre la construcción del palacio de Huánuco Pampa y la contribución de los grupos étnicos locales**

***Mit'a* for the Inca: connections between the construction of the palace complex of Huanuco Pampa and contributions from local ethnic groups**

Carlo José Ordóñez¹ <https://orcid.org/0000-0001-9747-3864>

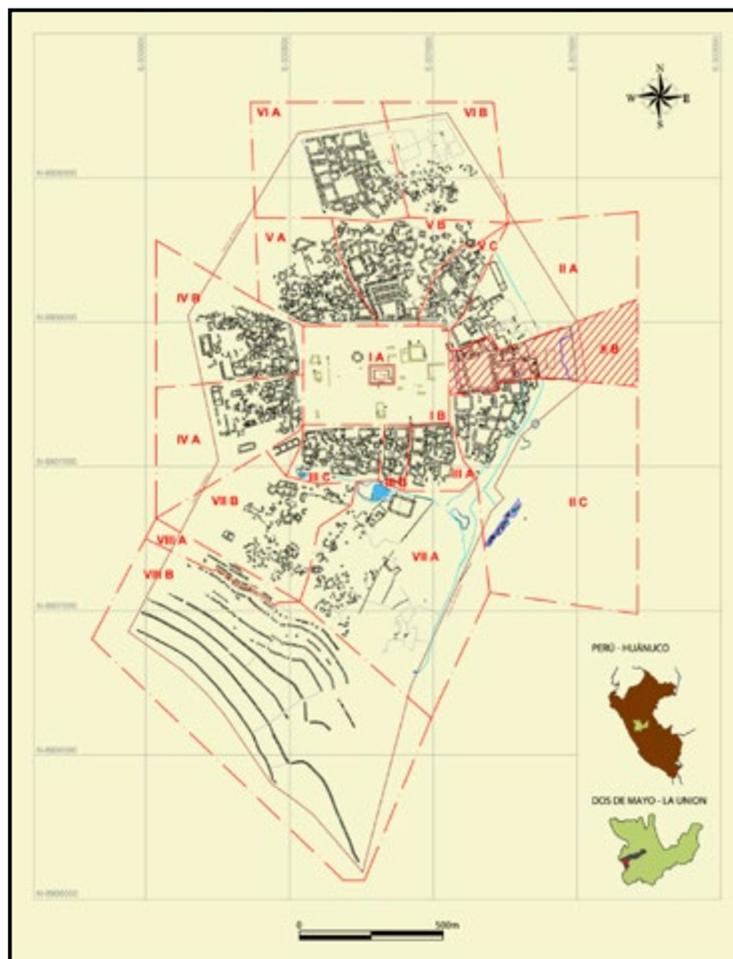
Figura 1. Plano sectorizado de Huánuco Pampa. Nótese el sector del palacio inca resaltado en rojo. Lámina basada en el levantamiento planimétrico de Gerardo Quiroga (2008).

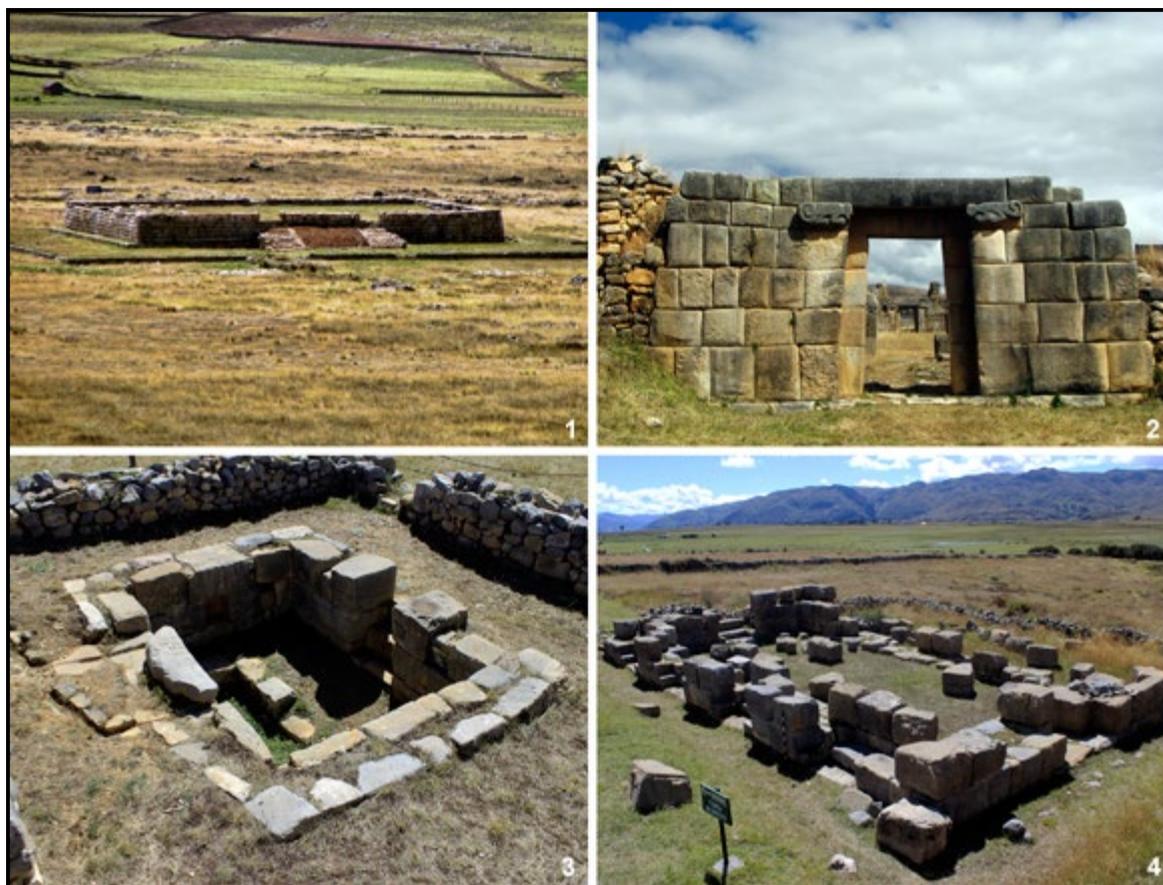
Figura 2. Arquitectura monumental inca en Huánuco Pampa. 1. El *ushnu*; 2. La portada; 3. La fuente del Inca y 4. El templo incompleto. Fotografías tomadas por el autor entre los años 2007 y 2015.

escogidas), *inkawasi* (casa del Inca), *qollqas* (depósitos) y otras importantes estructuras arquitectónicas construidas desde el período de Túpac Inca Yupanqui (ca. 1400 DC) hasta la llegada de los españoles (1533 DC) (Figura 2).

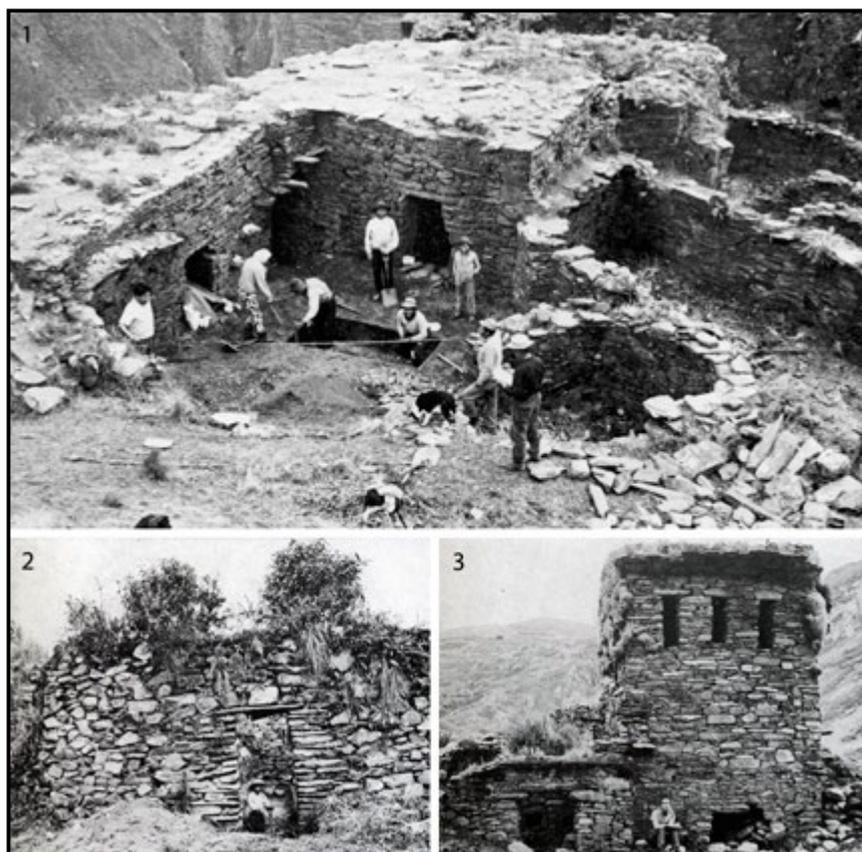
Figura 4. Algunos sitios locales en Huánuco. 1. Wakan (yacha); 2. Aukimarka (chupaychu) y 3. Chikiarurin (wamalli). Imágenes extraídas de Thompson (1968).

Desde las investigaciones realizadas en Huánuco por el equipo de John V. Murra (1963-1966), se han llevado a cabo esfuerzos valiosos por ahondar en la comprensión de las expresiones culturales de los grupos locales que precedieron a los incas (Pinilla y García, 1981; Morales, 1984; Morris y Thompson, 1985; Grosboll, 1993; Salcedo, 2012; Onofre, 2013; Ordóñez, 2013a). Así, algunos de estos estudios permiten realizar una caracterización general de la arquitectura chupaychu, yacha y wamalli (Figuras 4 y 5):

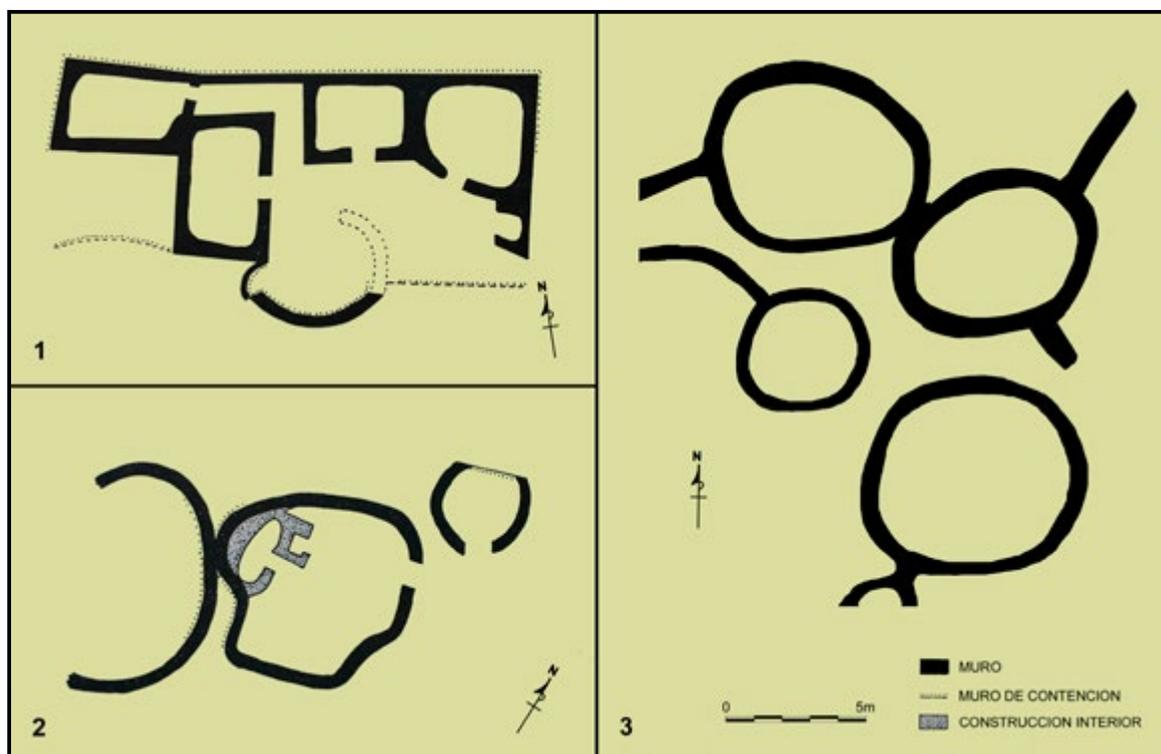
Figura 5. Plantas arquitectónicas representativas registradas en sitios locales de Huánuco. 1. Wakan (yacha); 2. Aukimarka Baja (chupaychu) y 3 Chiquia (wamalli o guánuco). Lámina basada en Matos (1972); Morris y Thompson (1985); Salcedo (2012).

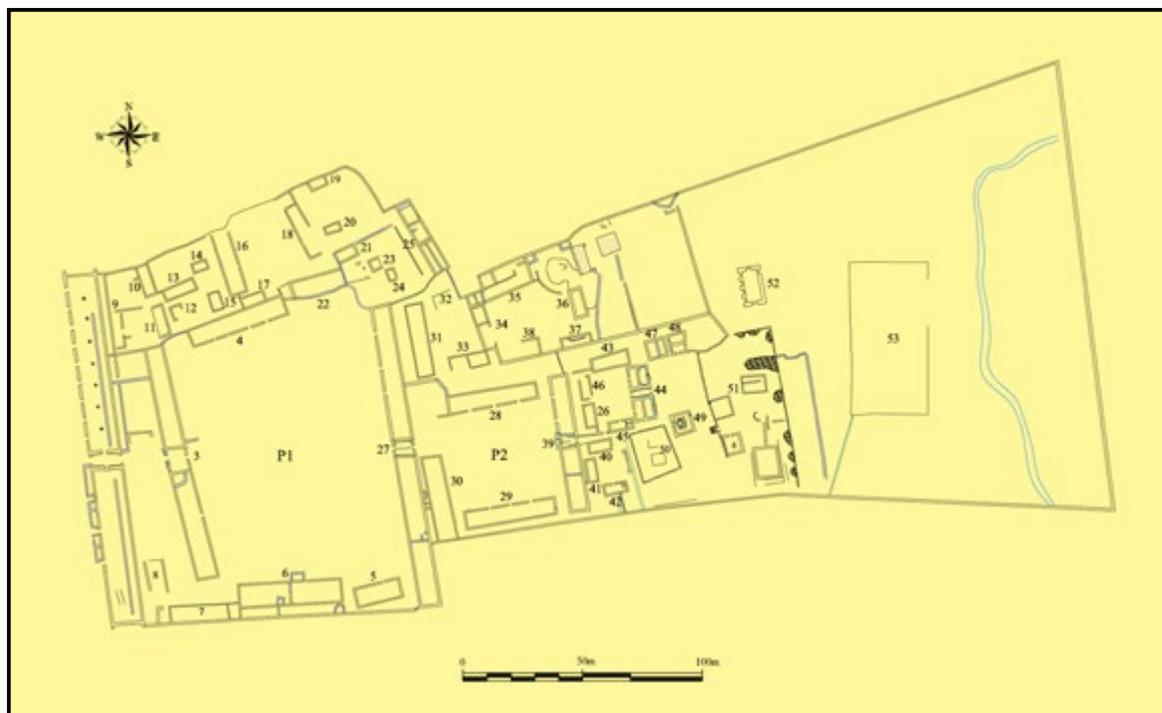
Figura 6. Codificación de las unidades arquitectónicas del palacio inca.
Lámina basada en el levantamiento planimétrico de Quiroga (2008).

1981, p. 149). La importancia de este conjunto arquitectónico, que materializó la institucionalidad inca, se ve representada a través de ciertas construcciones imponentes y de diseño suntuoso caracterizadas por su fina albañilería. Al realizar una analogía espacial entre la descripción proporcionada por la crónica de Murúa y la distribución arquitectónica de este sector, se deduce que el palacio habría estado conformado por una primera plaza de amplias proporciones (P1) rodeada de edificios (UA3, UA4, UA5, UA6, UA22 y UA27), una segunda plaza de menor dimensión (P2) también enmarcada por estructuras similares (UA28, UA29, UA30 y UA39), el área residencial con edificaciones finamente trabajadas (UA26, UA40, UA41, UA42, UA43, UA44, UA45, UA46, UA47, UA48 y UA50), una fuente (UA49), una plataforma sobreelevada (UA51) con vista a un estanque artificial (UA53), más un recinto de admirable obra en proceso de construcción denominado “templo incompleto” (UA52), encontrándose todas las edificaciones antes mencionadas al interior de un gran muro perimetral que restringía el acceso a determinados grupos sociales (Figura 6).

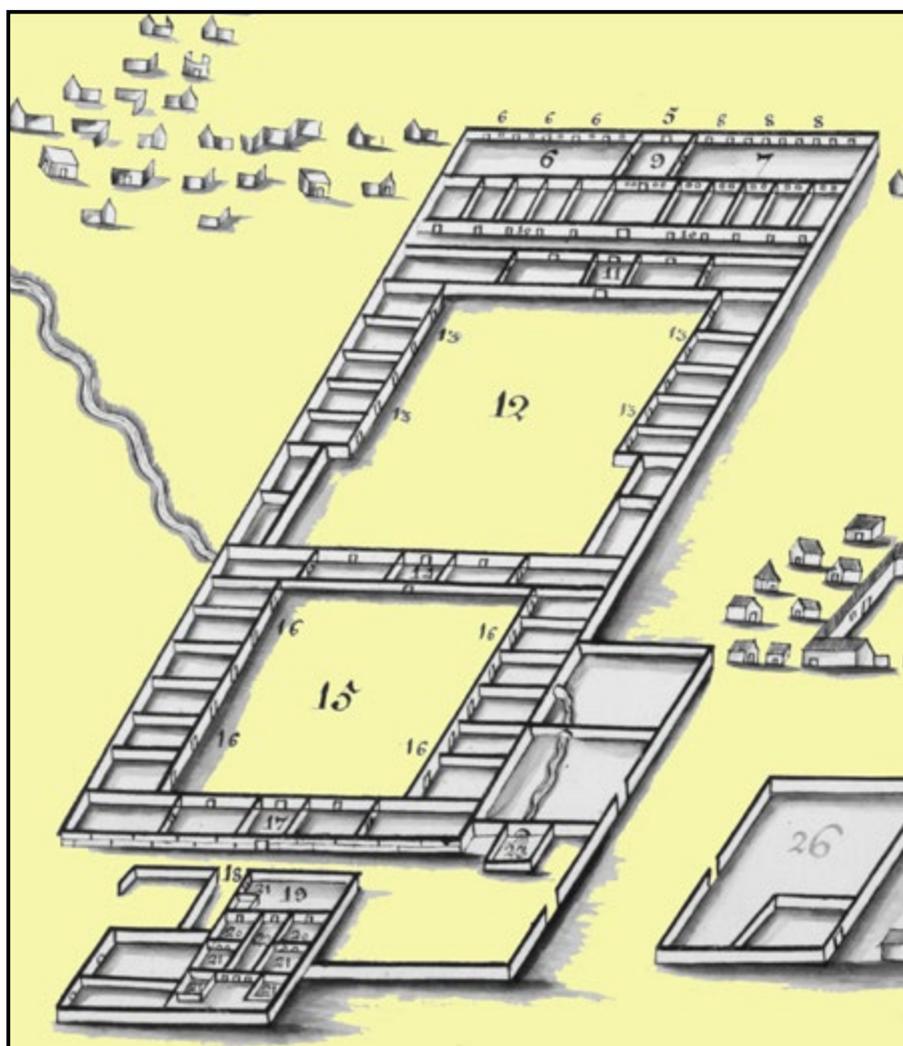
Figura 7. Imagen del palacio inca extraída del plano de Huánuco Pampa levantado por el padre Manuel de Sobreviela y dibujado por Sierra en 1786. Tomado y modificado de Barnes (2016).

posible encontrar dibujos, referencias y descripciones de la arquitectura del palacio en autores como el padre Manuel de Sobreviela (1786) (Figura 7), Tadeo Haenke (1790), Mariano Eduardo de Rivero y Juan Diego de Tschudi (1851), Antonio Raimondi (1857), Ephraim George Squier (1863-1865), Charles Wiener (1880) y Reginald Enock (1905).

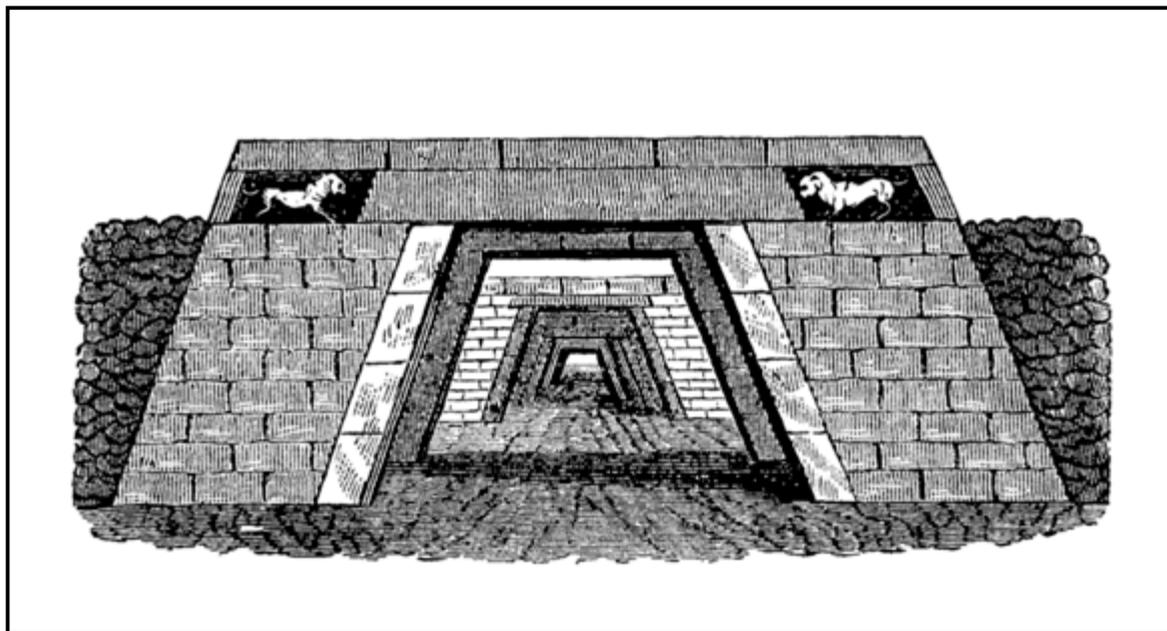
Figura 8. Dibujo de las portadas del palacio inca elaborado por Rivero y Tschudi (1851). El dibujo expresa claramente las diferencias entre los dos tipos de aparejo (sedentario y rústico). Tomado de Morris et al. (2011).

paramentos que conforman sus numerosos recintos debido al colapso de sus muros como resultado del abandono, las difíciles condiciones climáticas y la reutilización de las piedras para la construcción de nuevas viviendas y corrales (Figura 8), como se lee a continuación:

la segunda portada, construida del mismo modo, y solo tiene dos figurones borrados en la parte superior. Después se entra en un patio espacioso rodeados de piedra de pirca, de poca elevación y de un ancho de tres cuartas; á continuación y en la misma línea se encuentran otras dos portadas de igual arquitectura, pero de menor dimension. En seguida otro patio mas pequeño, y por último otras dos portadas aun mas chicas y de piedras labradas. Pasadas estas se hallan á mano izquierda cuartos de piedra labrada de cinco varas de largo, dos y media de ancho y cuatro de alto; tienen nichos en la misma pared. Hay otros cuartos de piedras labradas por donde pasa un acueducto, que dicen era el lugar de los baños del Inca. En frente de las habitaciones se halla un terraplen hecho á mano bastante ancho, y abajo un gran corralon, en el que opinan estaban muchas especies de animales para diversion del monarca. En el centro se nota un depósito de agua: un acueducto pasa por la última portada y muy cerca de los cuartos labrados (Rivero y Tschudi, 1851, pp. 279-282) (Figuras 8 y 9).

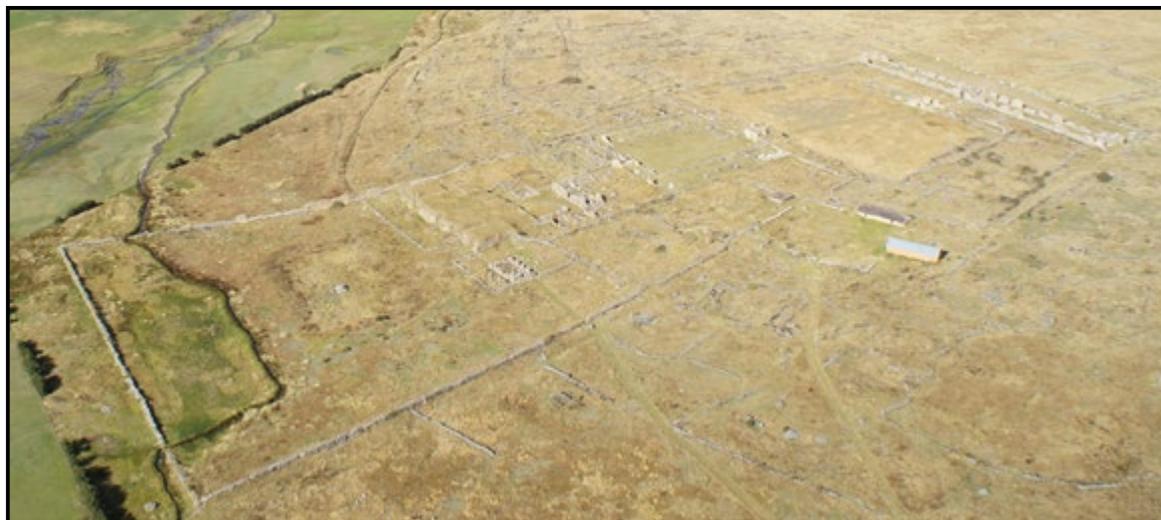
Figura 9. Fotografía aérea del palacio (vista noreste-suroeste). Fotografía tomada y cedida por Maquera y Correa (2013).

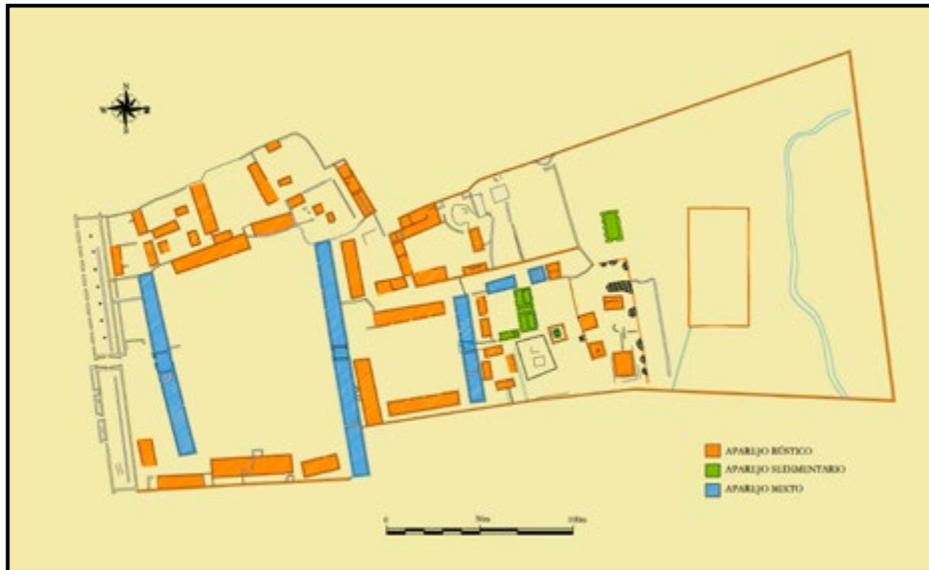
Figura 10. Distribución espacial de los tipos de aparejos identificados en el palacio inca. Lámina basada en el levantamiento planimétrico de Quiroga (2007).

Huánuco Pampa fue construido poniendo en práctica el amplio conocimiento que los cusqueños y grupos locales poseían acerca de la técnica y el arte de construir. Esto se confirma con la información obtenida en los recientes trabajos de excavación y registro de la arquitectura de su conjunto palaciego (Ordóñez, 2015a, 2015b), identificándose claramente la técnica constructiva y los detalles de tres tipos de aparejos murarios⁷ (Figuras 10 y 11).

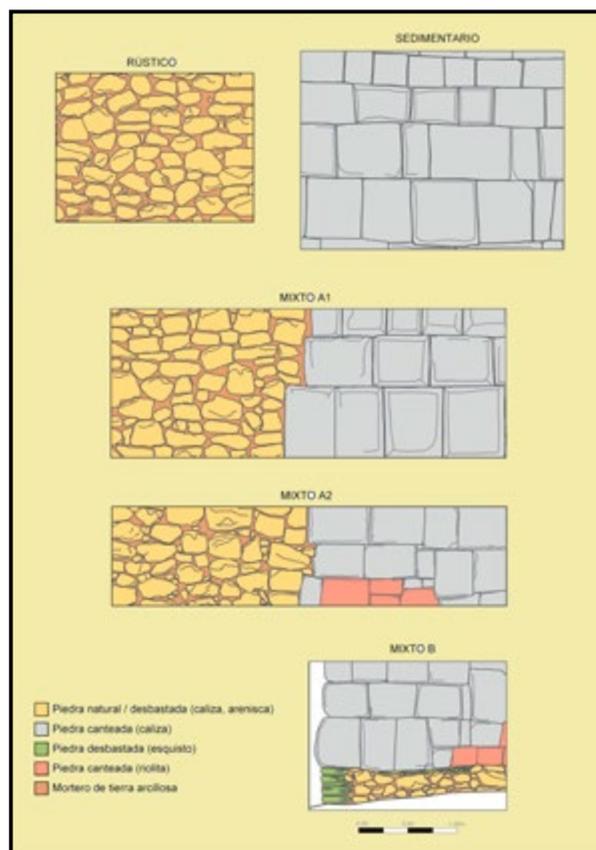
Figura 11. Tipos de aparejos murarios en el palacio inca. Lámina elaborada por Ordóñez y Castro (2016).

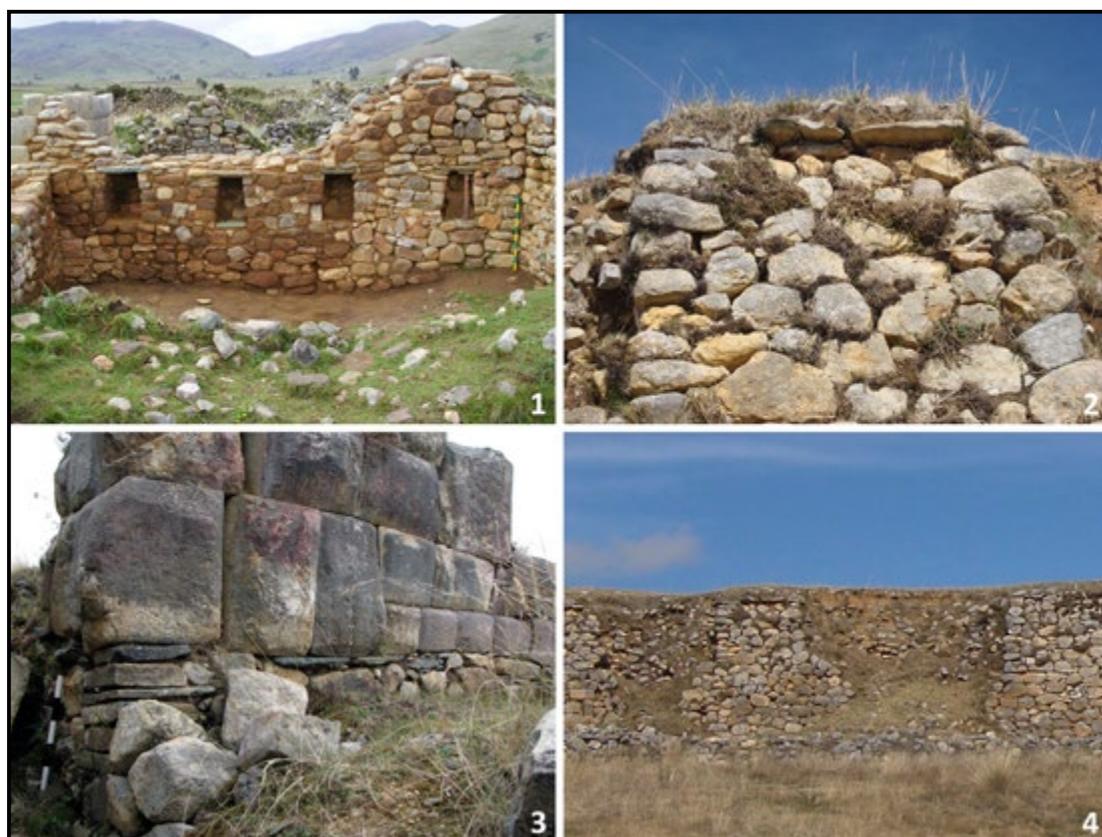
Figura 12. Principales indicadores arquitectónicos del aporte local. 1. Piedras *canquil* utilizadas como dinteles en los nichos de un recinto; 2. Detalle de los restos de la cornisa que remataba el paramento este del *kushipata*; 3. Vista del aparejo “Mixto B” localizado en la UA43 y 4. El colapso por secciones en el muro este del *kushipata* denota la ausencia de sólidos amarres entre los paños construidos a través del sistema de *chutas*. Lámina elaborada por Castro (2017) basándose en las fotografías de Pino (2009) y Ordóñez (2007 y 2011).

básicas: en primer lugar, servir como elemento de cierre de la cabecera del paramento de la plataforma evitando así exponer el núcleo del muro a la intemperie y, en segundo lugar, generar un elemento decorativo que corone uniformemente el perfil del gran paramento.

Varias de las piedras empleadas en la elaboración de la cornisa fueron del tipo esquisto, respondiendo quizás a su facilidad de corte, la cual permitía obtener formatos alargados, fáciles de adaptar y disponer; en tal sentido, el material utilizado nos brinda indicios sobre la edificación de esta plataforma con la participación de grupos locales procedentes del valle del Vizcarra, toda vez que varias de las piedras utilizadas provienen de esa zona, en donde también se diseñaron y construyeron cornisas que cumplieron la misma finalidad.
