Áreas de actividad y arquitectura doméstica en el poblado de Pubrisa durante la influencia incaica¹

IVÁN MUÑOZ O. Y JUAN CHACAMA R.²

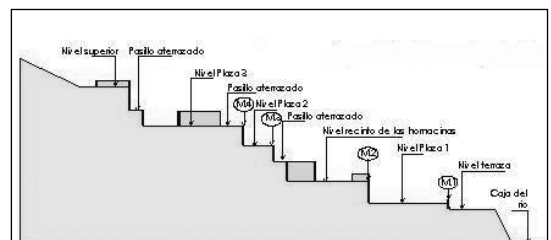
Figura 3. Corte del sitio Pubrisa.

aterrazamientos más altos, y los distintos niveles de éstos (Figura 3). La descripción del conjunto tenderá a focalizarse más en el sector norte, ya que éste presenta detalles constructivos y edificaciones más complejas que las existentes en el sector sur.

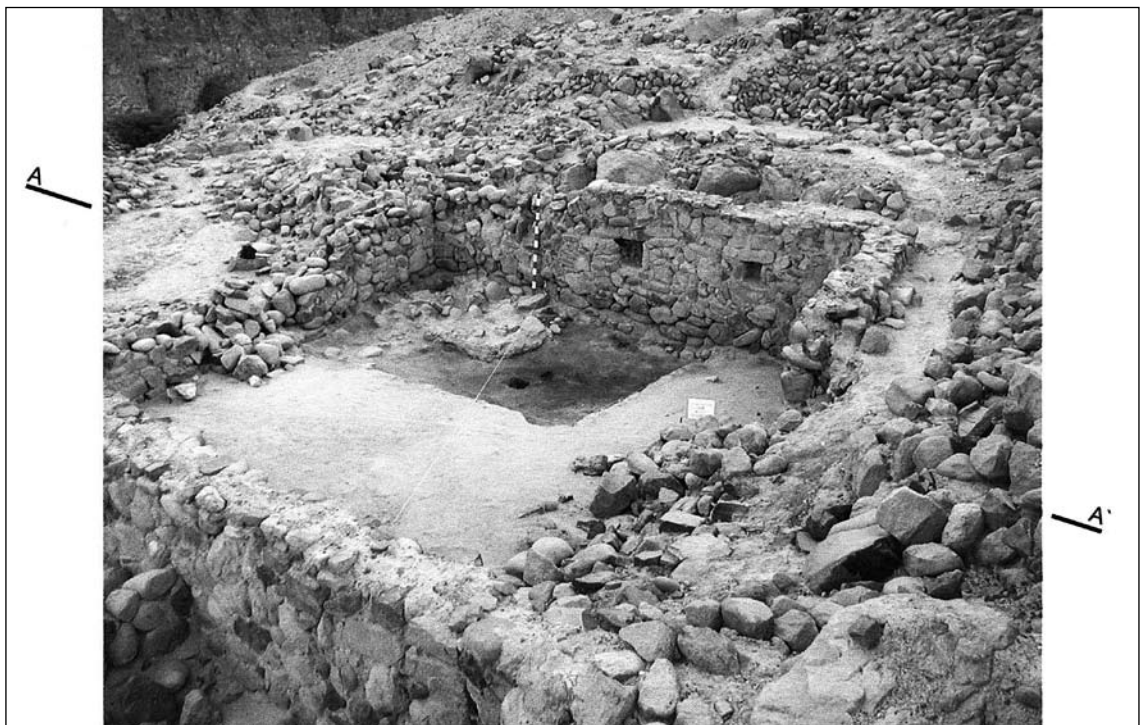
Figura 9. Recinto 209. Ocupación de piso ocupacional en vértice norte.

Recinto 209. Se ubica en el sector medio del asentamiento. Es un recinto bien conservado, de forma rectangular, conformado por un muro de doble hilada de piedra y un diámetro de 9 m. Estos muros alcanzan 1.5 m de alto (Figura 9). En las paredes norte,

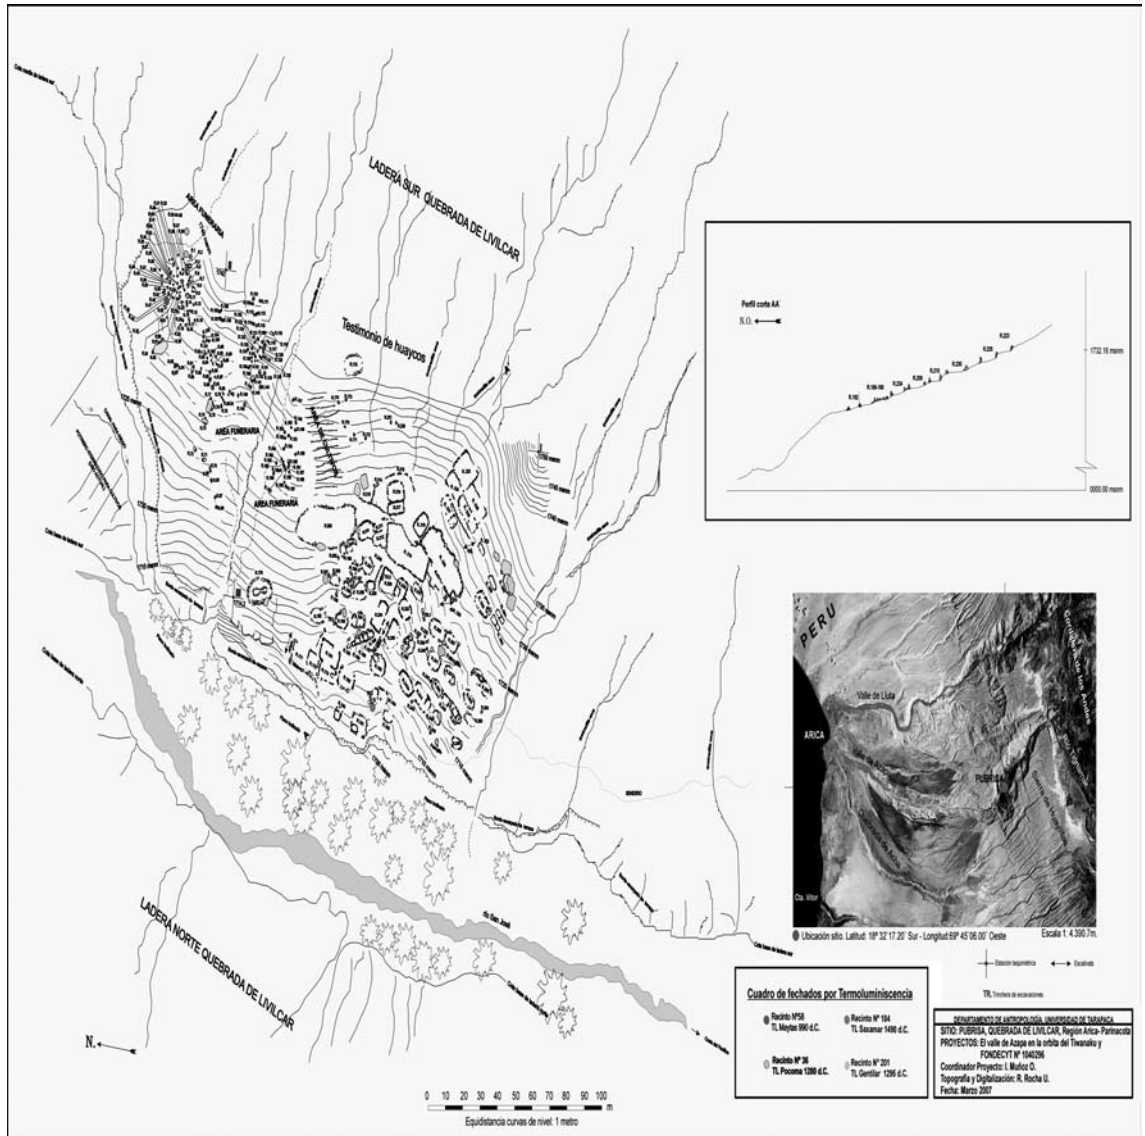
Figura 12. Levantamiento topográfico de Pubrisa.

funciones en el contexto económico y social de la comunidad (Figura 12).
